希望·玫瑰园项目

水土保持设施验收报告

建设单位：资阳希望玫瑰园房地产开发有限公司

编制单位：成都恒林环保科技有限公司

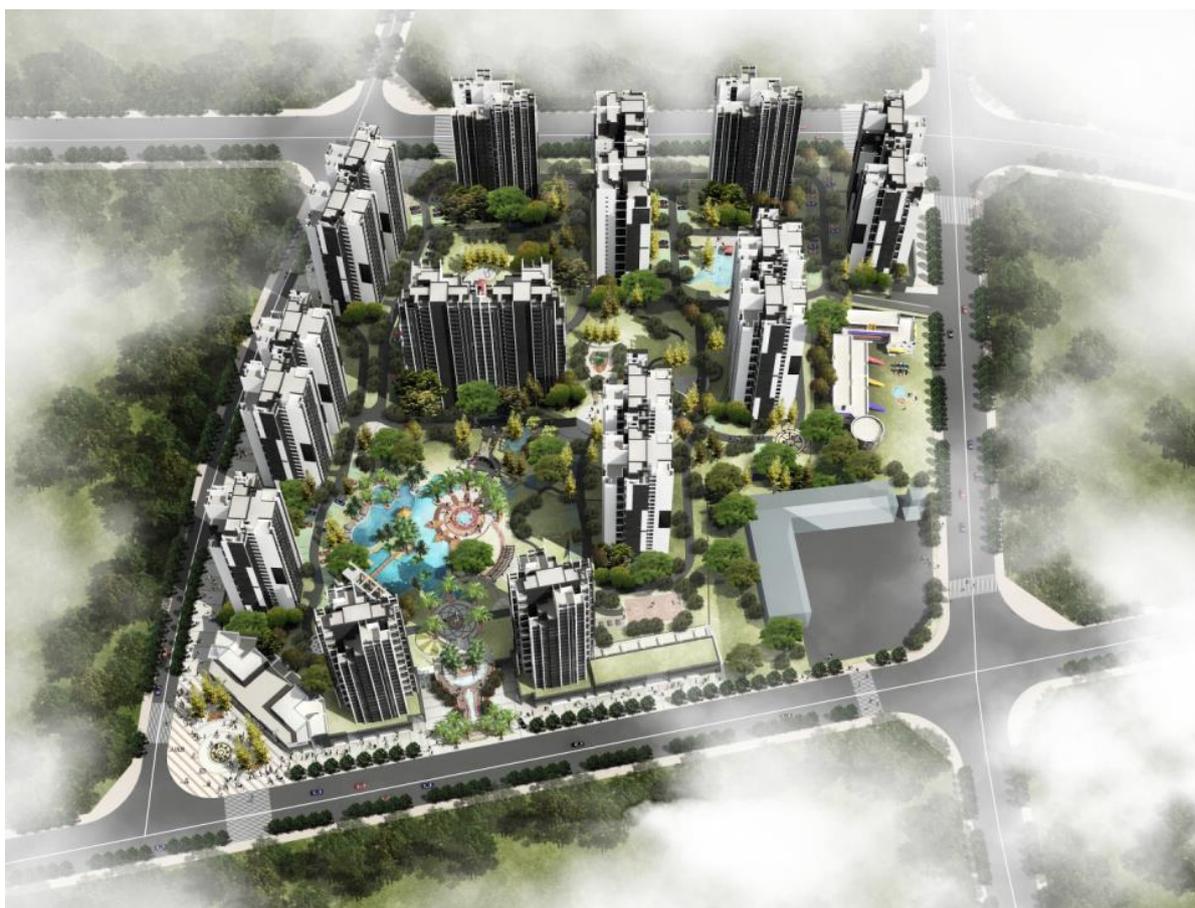
小区建设效果图

项目住宅楼在场地内均匀分布，其中 6 栋住宅带低层商业楼主要位于场地东北侧，其余 6 栋高层住宅在场地内呈错落有致排列，幼儿园布置在中兴街一侧，小区内道路环绕住宅楼进行设置，景观广场设置在小区中央，施工临时板房布置在小区内南部。主体工程布置情况详见下图。

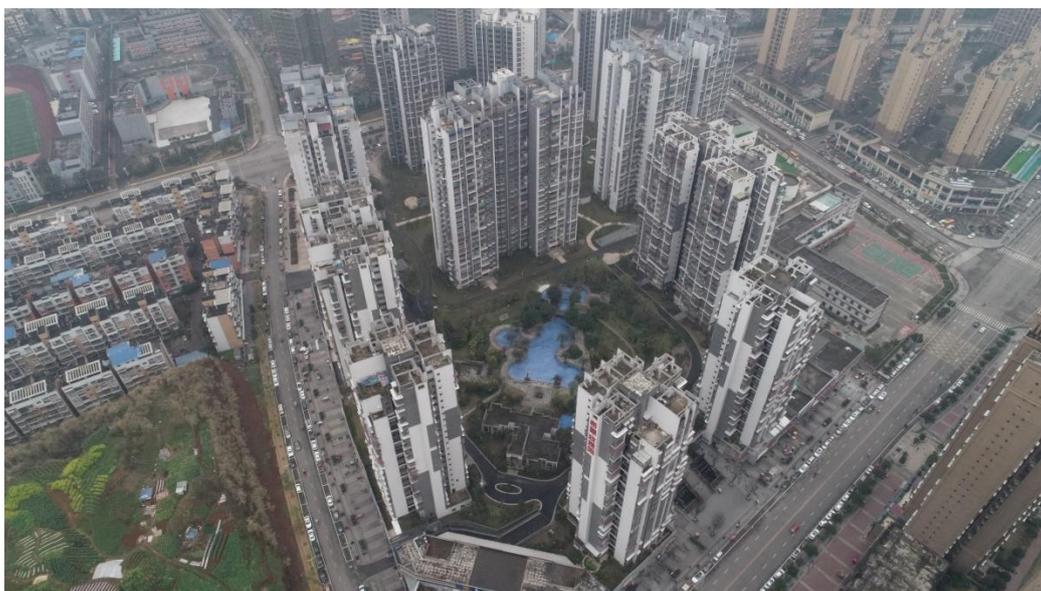
图 3.5-1 现场调查数据采集

在资料整理分析的基础上对各防治区进行了实地调查、测量、核实实施的水土保持设施。如下图 3.5-2，我单位人员在对实地进行调查，通过无人机对各个区域占地进行全方位勘测，通过照片计算出各个分区的实际占地面，对希望·玫瑰园项目位置点定位，用 R 大师软件、GIS 等软件对玫瑰园等位置坐标进行矫正和矢量化。
